昭和56年豪雪による雪崩災害

その他（別言語等） のタイトル	昭和56年豪雪による北陸地方の災害現地調査報告
著者	山田 穰, 五十嵐 高志
雑誌名	主要災害調査
巻	17
ページ	337-392
発行年	1982-02
URL	http://doi.org/10.24732/nied.00001447

4. 昭和56年豪雪による雪崩災害

山 田 稜*・五十嵐 高 志**

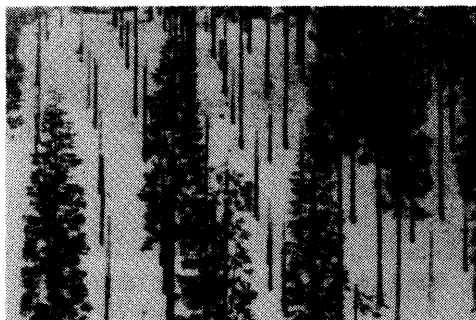
写真 2. 5 杉の折損（富山県）

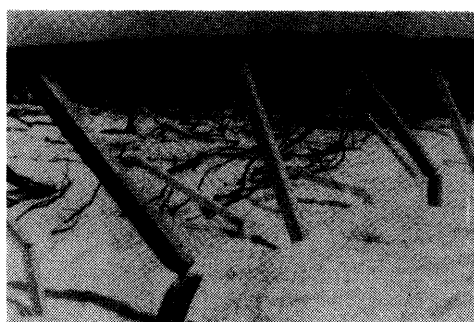
写真 2. 6 果樹園（ぶどう）の被害（富山県）
（富山県提供）

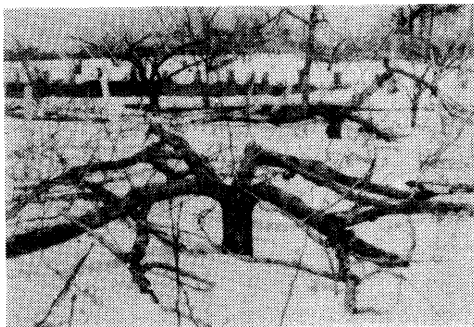
写真 2. 7 果樹園（梨）の被害（富山県）
（富山県提供）

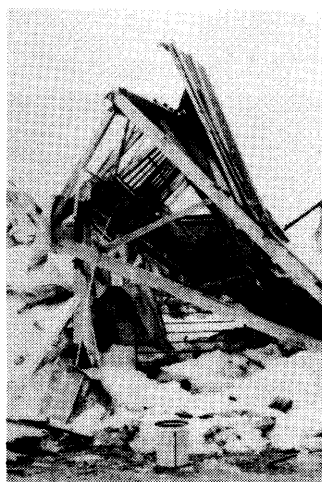
写真 2. 11 工場の倒壊（富山県）

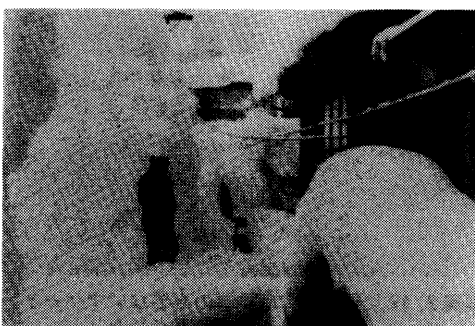
写真 2. 20 自然積雪 4 m 近いところは、屋根からおろした雪が、二階の屋根に達した (十日町市)

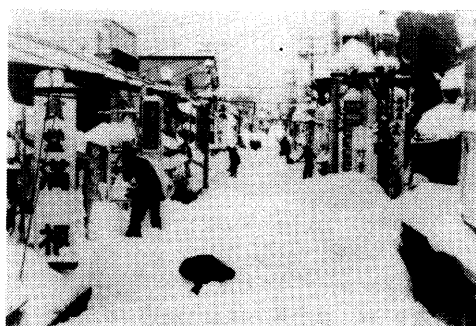
写真 2. 23 商店街の狭い街路は屋根からおろされた雪で一杯 (上越市)
(北陸地建提供)

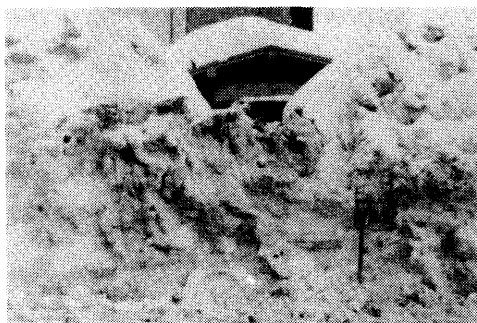
写真 2. 25 機械除雪の度に人家の入口は大量の雪で塞がれた (長岡市)

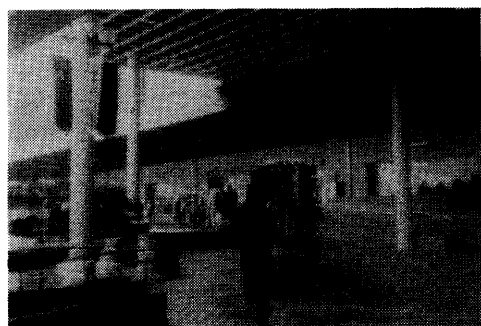
写真 2. 41 出動前のバスの屋根雪除雪 (新潟県)
(北陸地建提供)

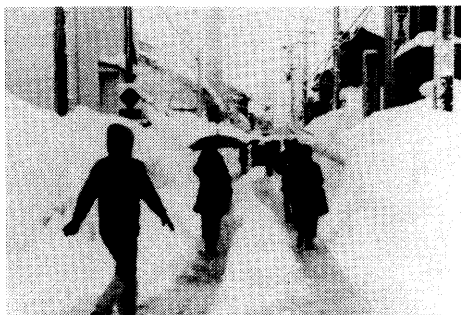
写真 3. 3. 1 徒歩通勤者の列 (福井市文京, 1981. 1. 12朝)

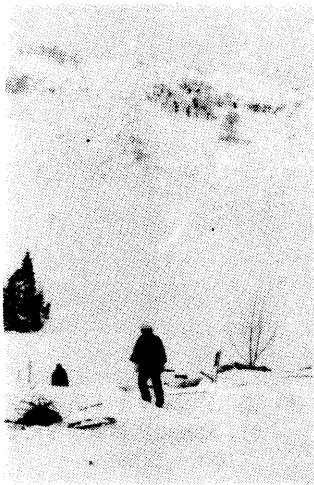
被害のあった大倉集落は標高約300mの丘陵地である。この集落の北西側に広がる水田を隔てて、通称大倉山稜線の南東斜面が立上っている。雪崩の発生面とみられる稜線下約50m地点の傾斜は40°～50°である。地表面は幼齢の広葉樹が密生し（新潟地方で“ボイ山”と呼ばれる）、一部は露岩地になっている。この斜面では、聞き取り調査によると、戦前には大雪の年に人家に被害がでた表層雪崩が数回発生し、このため移転した家がある。また、全層雪崩の常襲地であった。このため、1969年以降に切取階段工の施工とケヤキ、クルミの植栽が行なわれている。この雪

写真 4. 2 雪崩発生区を災害現場より遠望

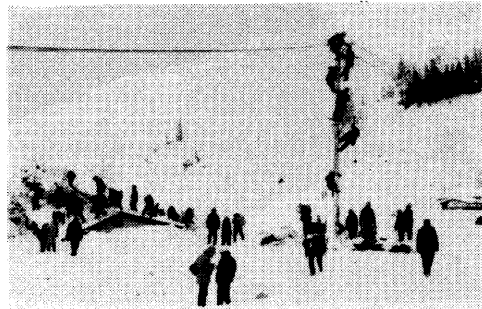
写真 4. 4 電線破断の修復作業

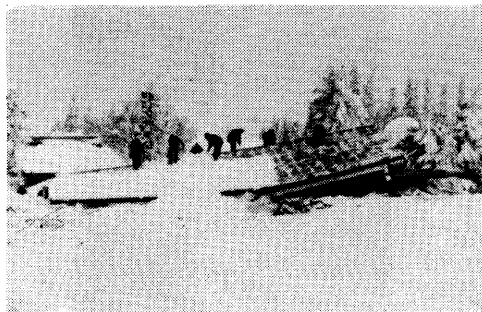
雪崩は、新潟県北魚沼郡守門村大倉の鳥屋ヶ峰（標高681m）の南東斜面より発生し、約800m滑走して、走路末端付近で家屋4世帯7棟を全壊させ、死者8名、負傷者3名をだした。雪崩発生斜面及び被害の状況を写真4.1～4.7に示す。

写真 4. 5 全壊した家屋

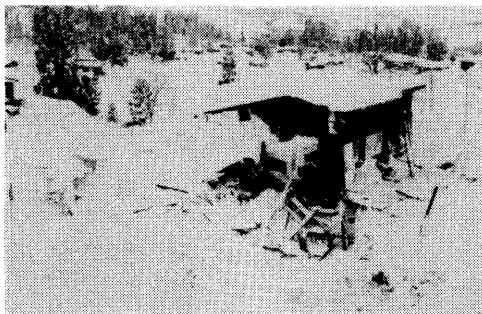
最前面の被災家屋前方60mまでのデブリ厚さは90～110cmであり、調査時点の16時30分でこの上に約30cmの新雪があった。被災家屋前方40m地点でのスノーサーベィによると、デブリ厚さ86cm、平均密度261kg/m³であった。

写真 4. 6 デブリ末端の被害家屋状況

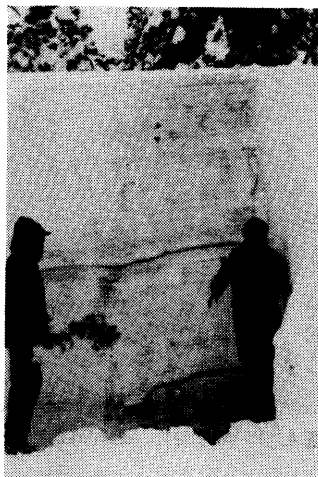
写真 4. 9 大倉積雪断面

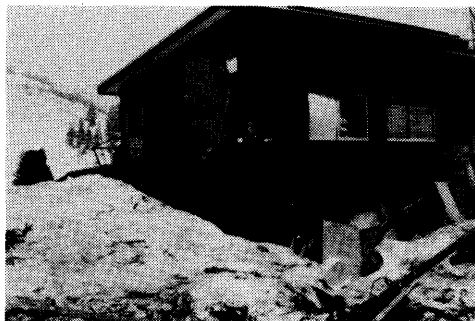
写真 4. 7 写真 4. 6 の近接写真

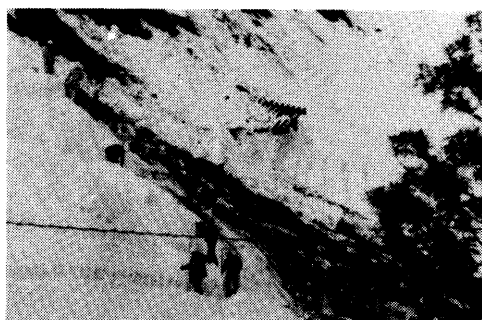
2月13日0時0分新潟県十日町市八箇の国道253号沿いの斜面で約2,000 m^2 全層雪崩が発生し、雪崩防止柵6基が破壊して道路上に押出し交通が途絶した。当日の状況を写真4.20～4.22に示す。

写真 4. 20 八箇峠の全層雪崩 (1981. 2. 13発生)
